# Gutachten

## **"Schadensgutachten"**

| <b>Gutachtennummer:</b> | 2025-0225 |

Am 19.12.2024 gegen Mittag kam es am Standort XXX zu einem Kurzschluss an einer Lithium-Ionen-Batterie.

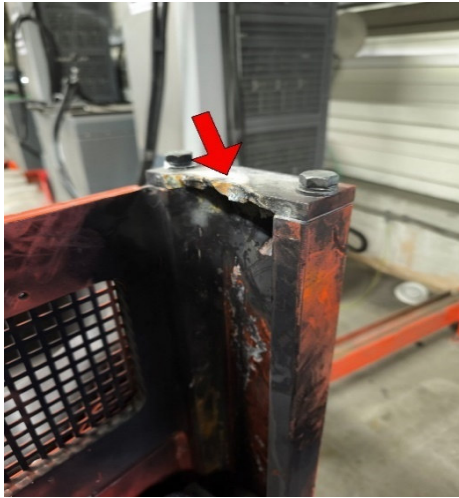
Im weiteren Verlauf wurde die Batterie mechanisch angehoben, um sie zum Gabelstapler zu transportieren. Bei diesem Vorgang kam der Fahrzeuganschluss der Batterie zwischen dem Gehäuse und der Heberichtung des Niederhubwagen, sodass eine starke Abscherung, der unter Spannung stehenden Leitung, einen Kurzschluss verursachte. Hierbei entstanden starke Schäden am Niederhubwagen, dem Fahrzeuganschluss der Lithium-Ionen-Batterie und Schmauchspuren an der Batterie selber.

Beweismittel (Foto 1\_2\_3\_10\_12\_13\_14).

Foto 1\_ Starke Schäden durch entstandenen Kurzschluß (1)

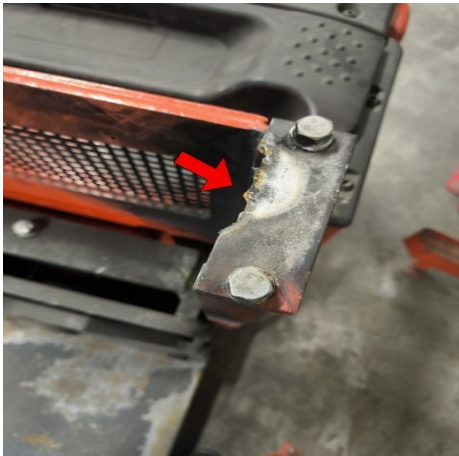
Foto 2\_ Starke Schäden durch entstandenen Kurzschluß (2)

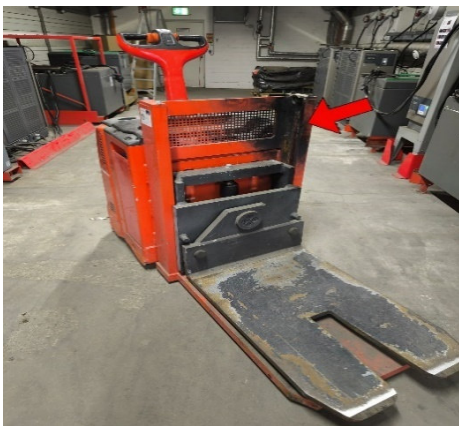
Foto 3\_ Starke Schäden durch entstandenen Kurzschluß (3)

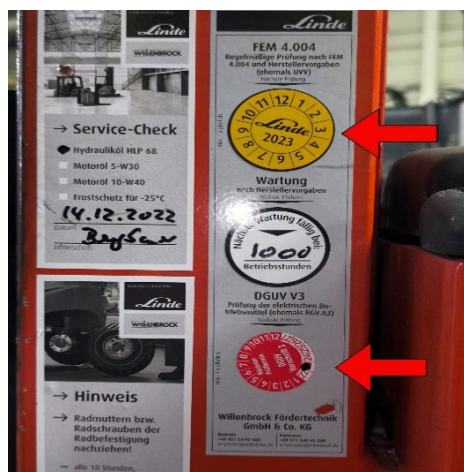
Es liegt eine Pflichtverletzung des Betreibers im Bereich der Prüfungen des Niederhubwagen Linde T30 vor. Der Niederhubwagen (Foto 6) wurde das letzte Mal der Prüfung gemäß FEM 4.004 in 12/2022 unterzogen. Auch die Prüfung DGUV 3 erfolgte letztmalig in 12/2022. Somit wurde der Betreiber auch hier seiner Prüfpflicht nicht gerecht. Im Bereich der Wartung gab es keine Auffälligkeiten. Der Prüfzyklus ist alle 1000 Betriebsstunden fällig. Das Gerät hatte, laut Protokoll am 14.02.2025, 96 Betriebsstunden aufgezeigt. Wenn eine regelmäßige Hubwagenprüfung nicht durchgeführt wird erhöht sich das Risiko von Unfällen und Verletzungen am Arbeitsplatz. Ein defekter oder unsicherer Hubwagen kann zu schweren Unfällen führen, sowohl für den Bediener als auch für andere Mitarbeiter. Zusätzlich können rechtliche Konsequenzen drohen, da die Nichtdurchführung der Prüfung gegen Sicherheitsbestimmungen und Vorschriften verstoßen kann. Es ist wichtig, die Hubwagen regelmäßig zu prüfen, um die Sicherheit aller Beteiligten zu gewährleisten und rechtliche Probleme zu vermeiden.

Foto 6\_ Letzte Prüfung in 12/2022

Es muss unbedingt darauf geachtet werden, dass einmal im Jahr die FEM-4.004-Prüfung (ehemals UVV) durchgeführt wird - so schreibt es der Gesetzgeber vor. Grundlage für diese Inspektion ist die berufsgenossenschaftliche DGUV Vorschrift 68 (ehemals BGV D27) und die Betriebssicherheitsverordnung (BetrSichV).

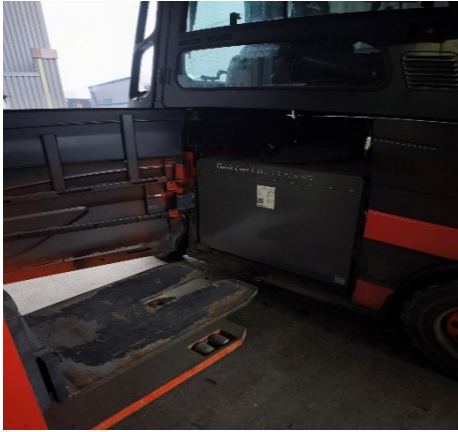
Im Wechselbetrieb (Foto 7\_8\_9) ist diese Vorgehensweise aber nicht erlaubt, die Batterie sollte zum Ausbau immer erst abgeschaltet werden - schon aus Sicherheitsgründen. Das heißt in diesem Fall hätte das Ladegerät TCT 8400 abgeschaltet werden müssen und das Leistungsschütz der Batterie hätte den Fahrzeuganschluss spannungslos gemacht. Das hat hier nicht durch den Betreiber stattgefunden und muss als fahrlässiges Handeln bezeichnet werden.

Foto 7\_ Einsatz des Niederhubwagen beim Entnehmen des Lithium-Ionen-Batterie (1)

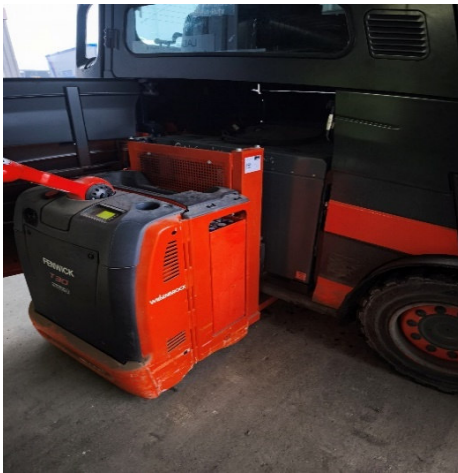
Foto 8\_ Einsatz des Niederhubwagen beim Entnehmen des Lithium-Ionen-Batterie (2)

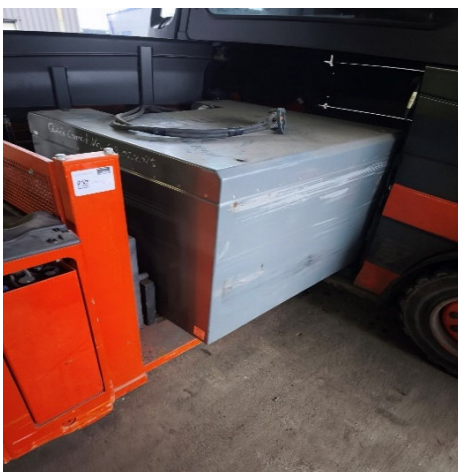
Hierbei wurde nicht darauf geachtet das der Fahrzeuganschluss (Foto 9 & 10)

sorgfältig gegen mechanische Beschädigungen zu sichern, zum Bsp. durch Quetschen, Abscheren sowie durch Überfahren.

Für die Ablage des Fahrzeuganschlusses und Steckvorrichtungen bei Nichtgebrauch sind geeignete Aufnahmevorrichtungen vorzusehen. Dieses wurde in diesem Fall vom Betreiber nicht beachtet und ist daher als fahrlässiges Verhalten einzustufen.

Foto 9\_ Einsatz des Niederhubwagen beim Entnehmen des Lithium-Ionen-Batterie (3)

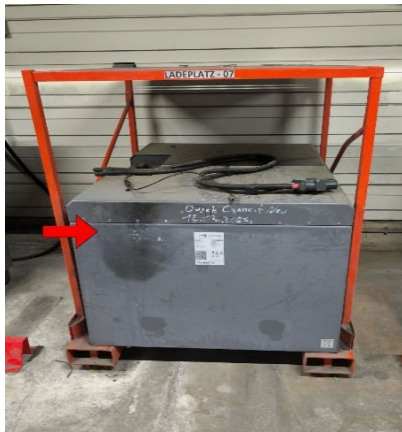
2. Nach dem Ladevorgang wurde der Batterietyp TC 7411-34 ; 80V ; 1258 Ah aus dem Ladegestell (Foto 10) mittels Niederhubwagen Linde T30 herausgefahren.

Foto 10\_ Schmauchspuren durch entstandenen Kurzschluss an der Batterie

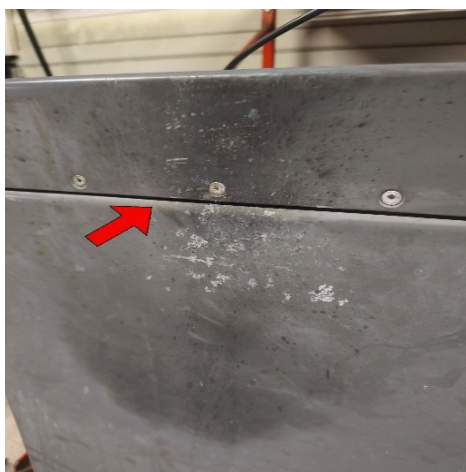
Foto 12\_ Schmauchspuren durch entstandenen Kurzschluss

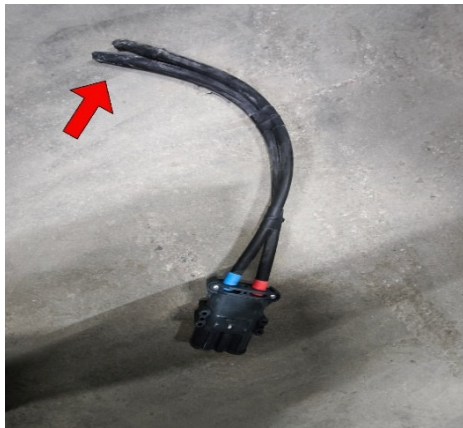
Foto 13\_ Beschädigte Leitung durch Abscherung und Kurzschluss (1)

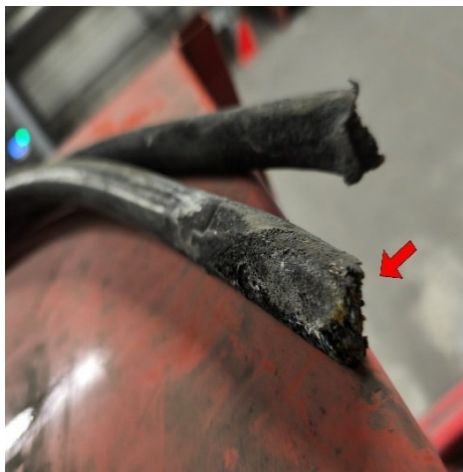
Foto 14\_ Beschädigte Leitung durch Abscherung und Kurzschluss (2)

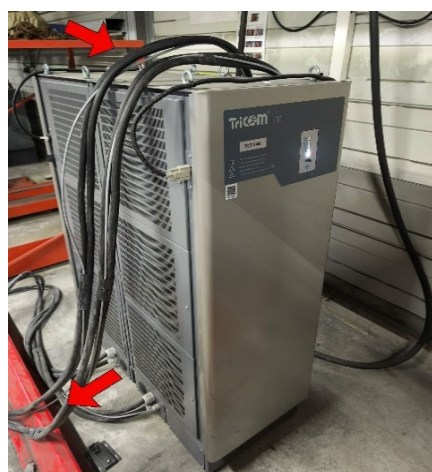
Foto 15\_ Fehlerhafte Leitungsführung am Ladegerät.

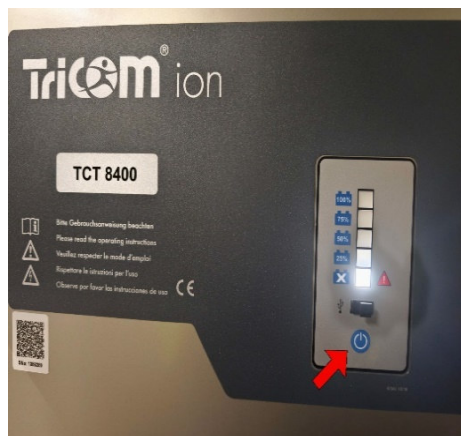
Foto 16\_ Betätigung des Schalters am Ladegerät TCT 8400 nach Ladevorgang.

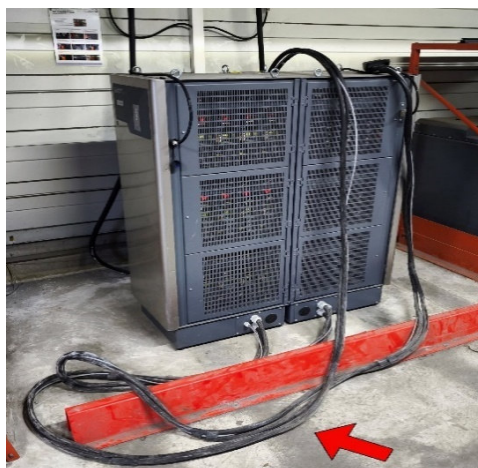
Foto 17 Fehlerhafte Leitungsführung am Ladegerät. Gefahr von Quetschen, Abscheren und überfahren der Batterieanschlußleitung.

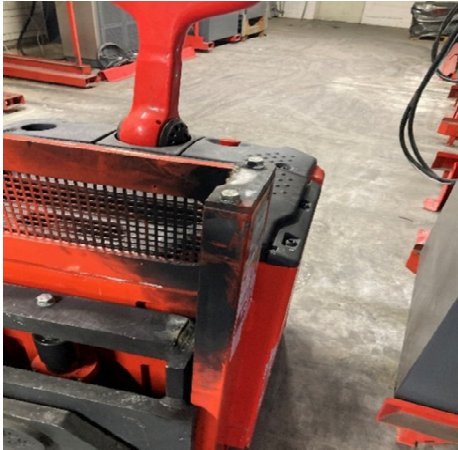
Foto 18 Vom Betreiber bereitgestellte Aufnahmen für den ersten Überblick.

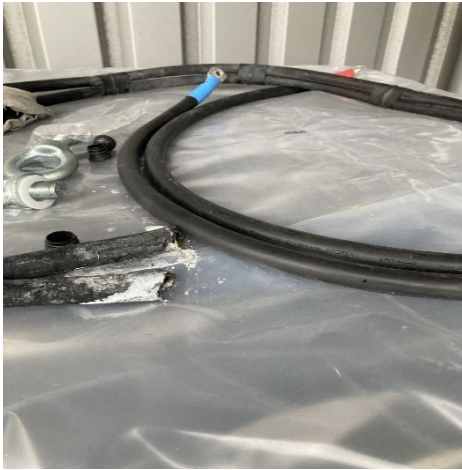
Foto 19 Vom Betreiber bereitgestellte Aufnahmen für den ersten Überblick.
