KPS Prüfservice GmbH

# Gutachten

## "Privatgutachten"

**Wohnhaus**  
**Teststraße 10**  
**88999 Musterstadt**

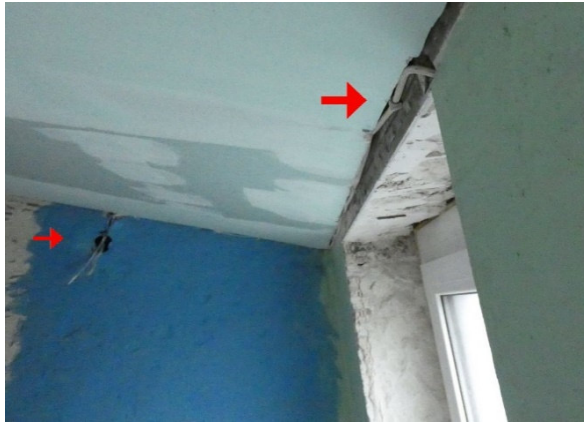
Foto 1 Bad

**NYM-Leitung fehlerhaft verlegt, ausreichende Befestigung fehlt. Abzweigdose offen.  
NYM Leitungen hängen raus. Abzweig dose nicht verklemmt, es fehlen Dosen/Steckklemme.**

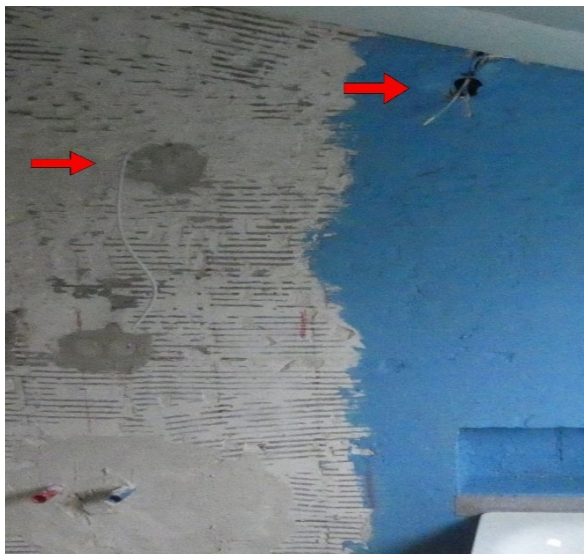
Foto 2 Bad

**Abzweigdose offen. NYM Leitungen hängen raus. Abzweigdose nicht verklemmt, es fehlen  
die Dosen/Steckklemmen. Leuchten-Anschlussdose und der Berührungsschutz  
(fachgerechte Klemme) fehlen.**

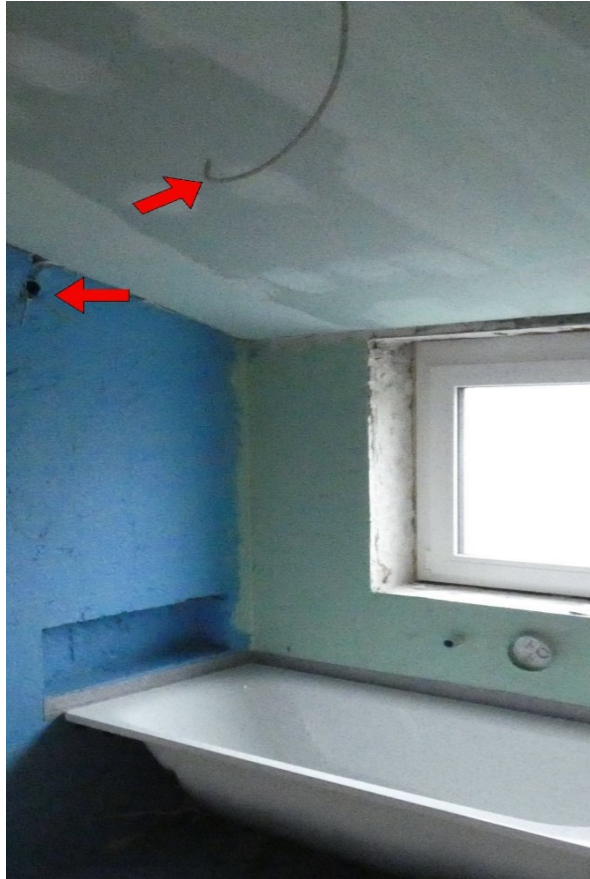
Foto 3 Bad

**Abzweigdose offen. NYM Leitungen hängen raus. Abzweigdose nicht verklemmt, es fehlen die Dosen/Steckklemmen. Bei der Lampenleitung fehlt der Berührungsschutz (fachgerechte Klemme).**

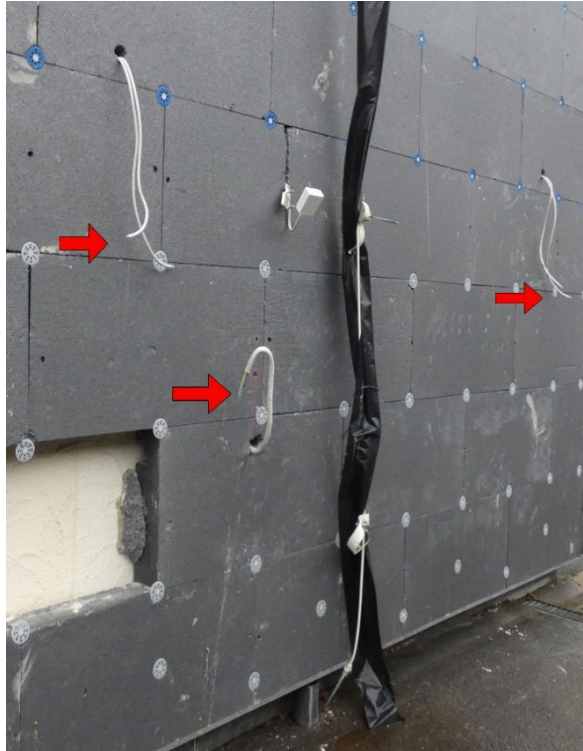
Foto 4 Aussenwand

**Leuchten-Anschlussdose, Gerätedose UP und der Berührungsschutz (fachgerechte Klemme) fehlen.**

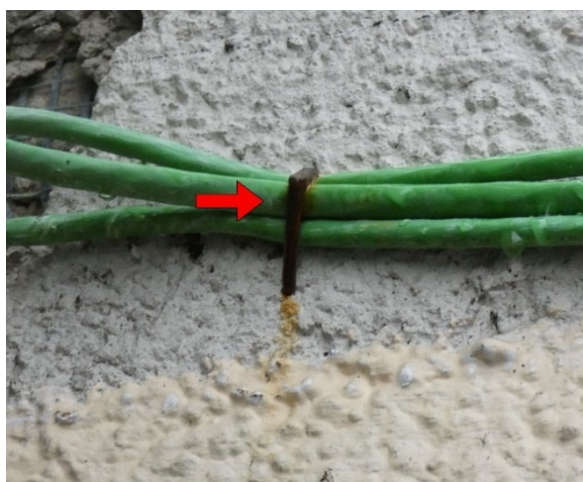
Foto 5 Aussenwand

**Falsche Befestigung der Datenleitung gewählt. Leitung wird gequetscht. Befestigung durch den Nagel rostet. Rostspuren auf der Datenleitung.**

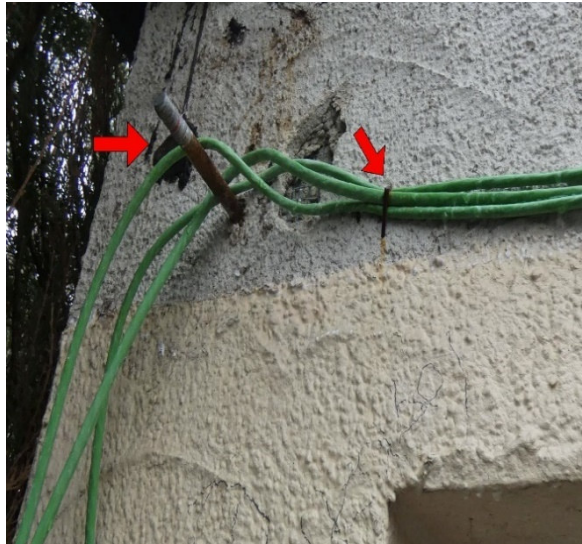
Foto 6 Aussenwand

**Falsche Befestigung der Datenleitung gewählt. Leitung wird gequetscht. Befestigung rostet. Gefahr durch Reibung an der Gewindestange, dass die Datenleitung beschädigt wird.**

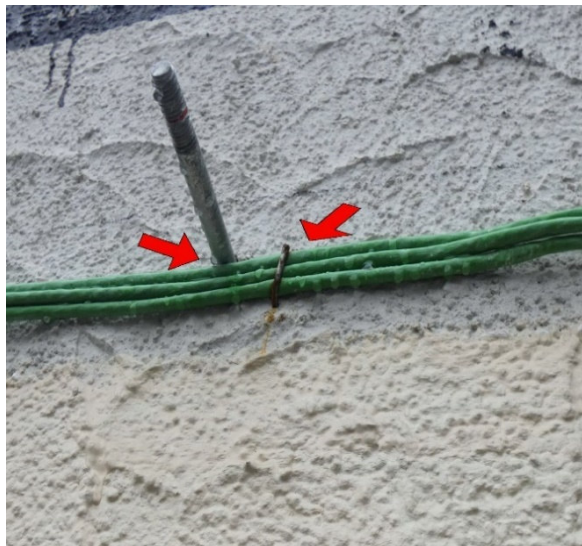
Foto 7 Aussenwand

**Falsche Befestigung der Datenleitung gewählt. Leitung wird gequetscht. Befestigung rostet. Gefahr durch Reibung an der Gewindestange, dass die Datenleitung beschädigt wird.**

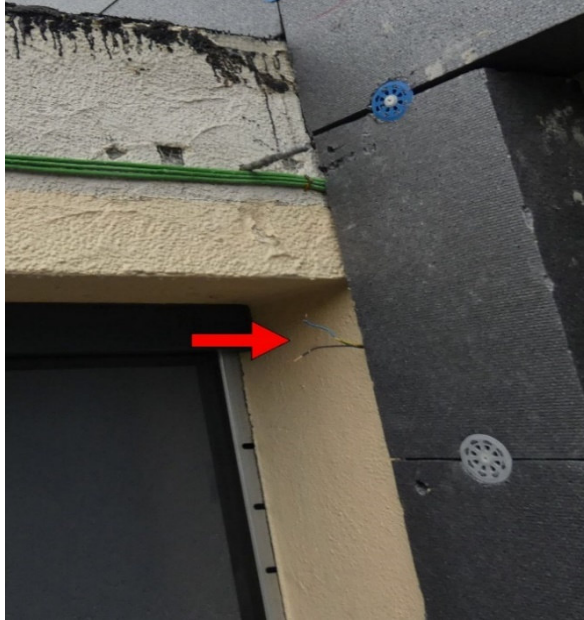
Foto 8 Garage

**Leuchten-Anschlussdose und der Berührungsschutz (fachgerechte Klemme) fehlen.**

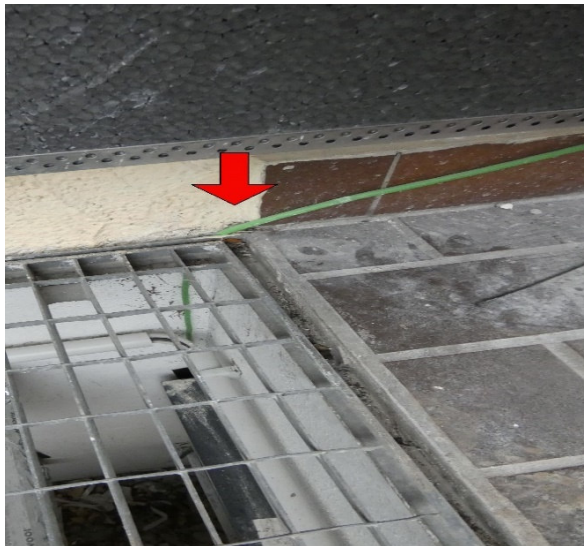
Foto 9 Terrasse

**Falsche Verlegung und Befestigung der Datenleitung .Bei Verlegung in den Lichtschacht zwischen der Hauswand und Stahlrahmen des Lichtschachtes große Wahrscheinlichkeit der Beschädigung und Quetschung der Datenleitung.**

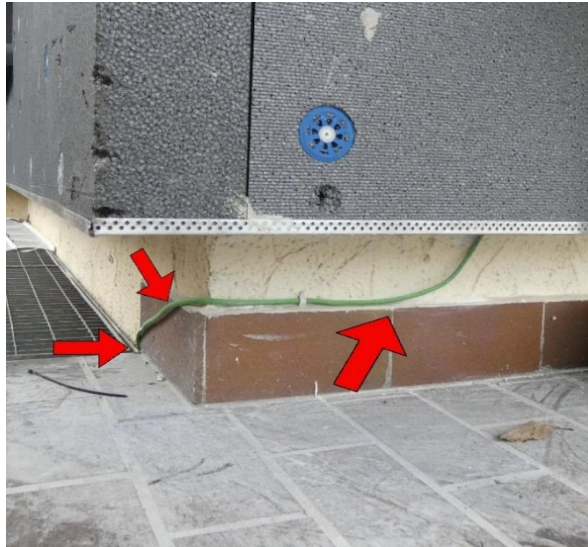
Foto 10 Terrasse

**Falsche Verlegung und Befestigung der Datenleitung .  
Entspricht nicht den Normen und der Stand der Technik.**

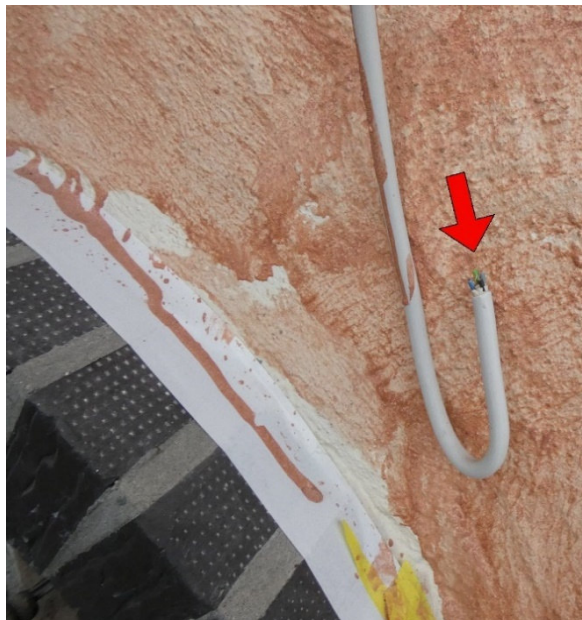
Foto 11 Terrasse

**Leuchten-Anschlussdose und der Berührungsschutz (fachgerechte Klemme) fehlen.  
Entspricht nicht den Vorschriften und Stand der Technik.**

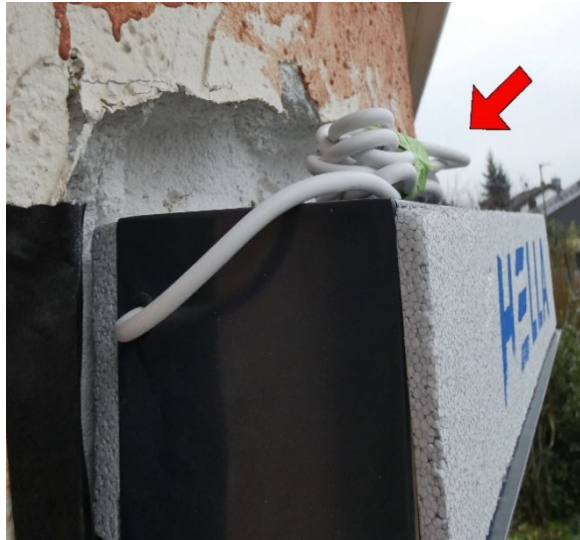
Foto 12 Jalousiekasten (Aussen)

**Leitung nicht fachgerecht angeschlossen ,liegt freiliegend auf dem Jalousiekasten.**

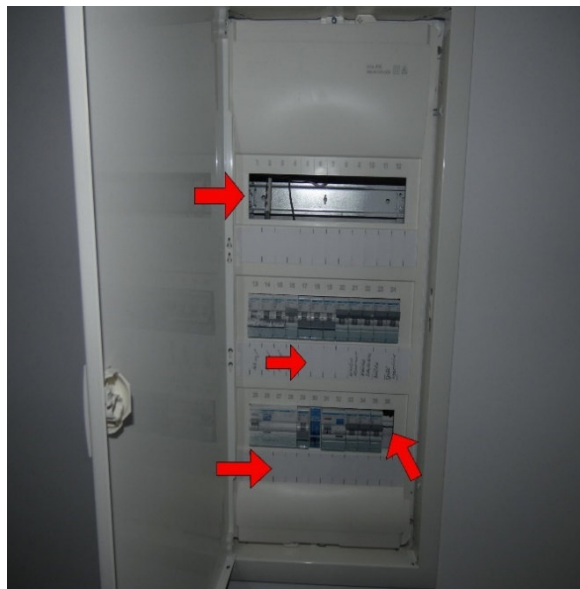
Foto 13 UV Flur EG

**Schutzeinrichtungen (LS-Schalter) teilweise nicht beschriftet (DIN VDE 0100-510 [514.4])  
Berührungsschutz ( Abdeckstreifen) fehlt. (DIN EN 50274 VDE 0660-514:2002-11)**

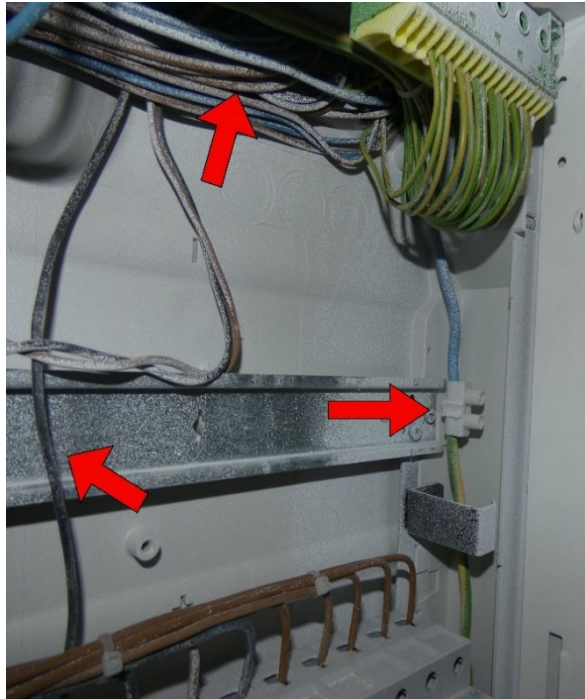
Foto 14 UV Flur EG

Die Verteilung ist stark verschmutzt. Nulleiter wird mit Hilfe einer Lüsterklemme als PE Leiter weitergeführt. Das ist nicht zulässig und entspricht nicht den Vorschriften, Normen und dem Stand der Technik.

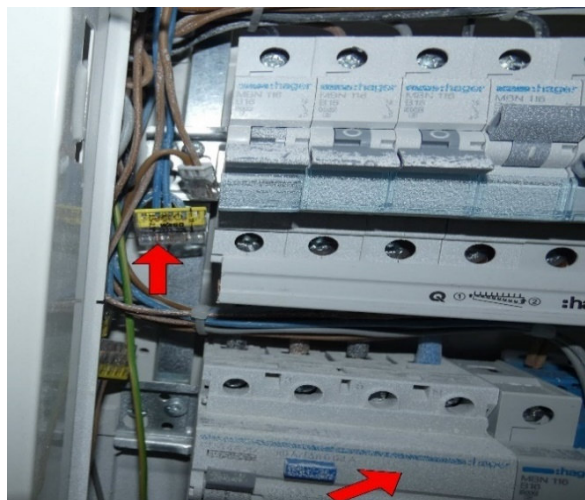
Foto 15 UV Flur EG

Die Verteilung ist stark verschmutzt. Wagoklemmen müssen auf einen Befestigungsadapter montiert werden und nicht lose in der Verteilung hängen.

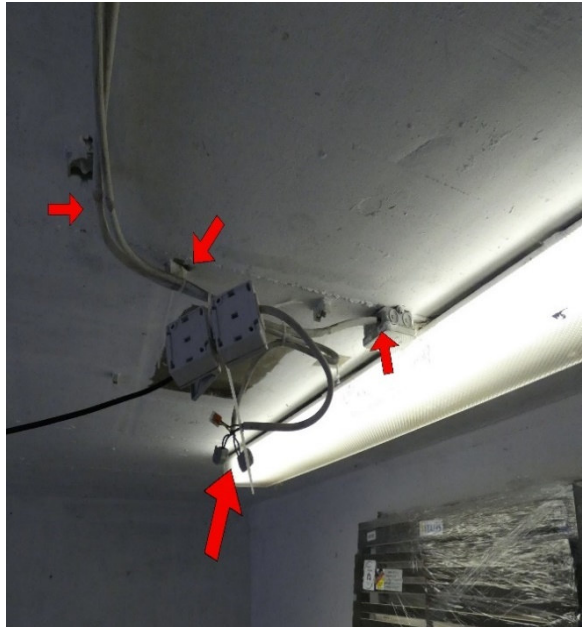
Foto 16 Garage

**Die Installation ist die Altanlage. Der Bauherr hatte aber eine Neuinstallation im ganzen Haus bestellt. Zudem wurde auch hier nicht nach den Vorschriften und Normen installiert.**

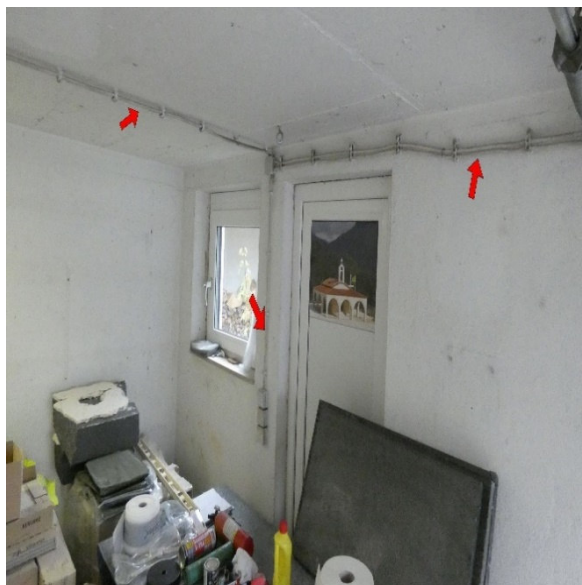
Foto 17 Garage

**Die Installation ist die Altanlage. Der Bauherr hatte aber eine Neuinstallation im ganzen Haus beauftragt.**

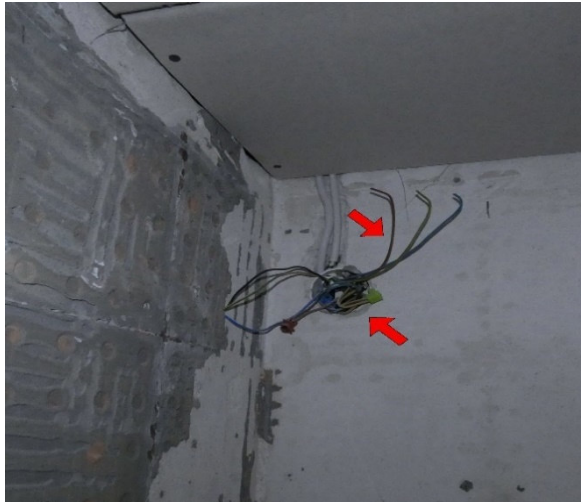
Foto 18 Keller

**Abzweigdose offen. NYM Leitungen hängen raus. Abzweigdose nicht verklemmt, es fehlen die Dosen/Steckklemmen und Dosendeckel.**

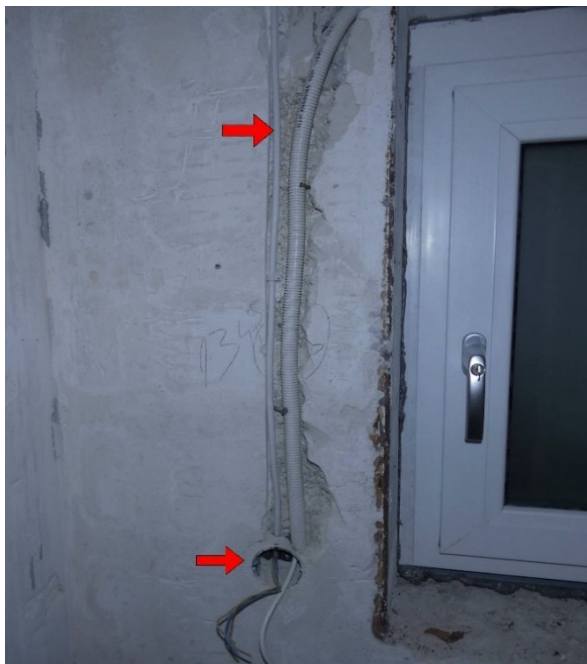
Foto 19 Keller

**NYM-Leitung fehlerhaft verlegt, ausreichende Befestigung fehlt.  
Bei der Gerätedose UP fehlt der Berührungsschutz (Dosenklemmen) .**

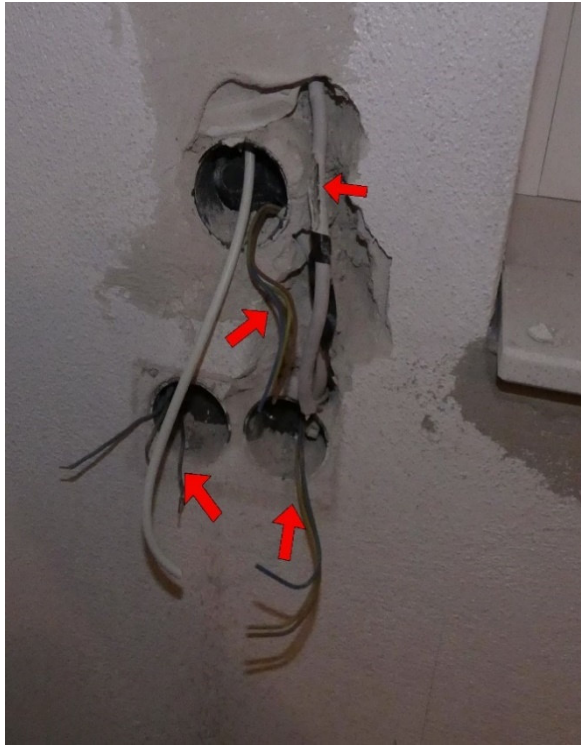
Foto 20 Keller

**NYM-Leitung fehlerhaft verlegt und stark beschädigt, ausreichende Befestigung fehlt.  
Bei den Gerätedosen UP fehlt der Berührungsschutz (Dosenklemmen) .**

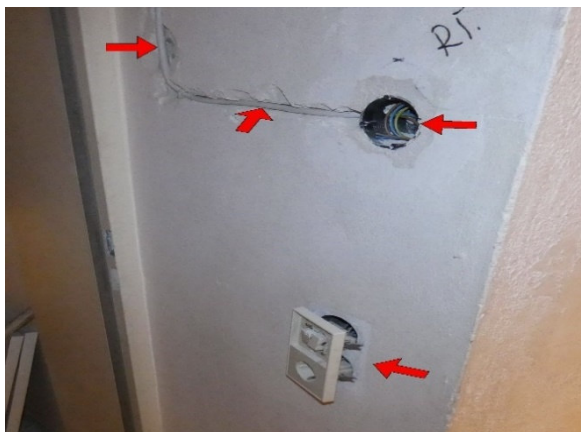
Foto 21 Flur Keller

**NYM-Leitung fehlerhaft verlegt , ausreichende Befestigung fehlt.  
Bei den Gerätedosen UP fehlt der Berührungsschutz (Dosenklemmen) .  
Schalterkombination nicht fachgerecht installiert.**

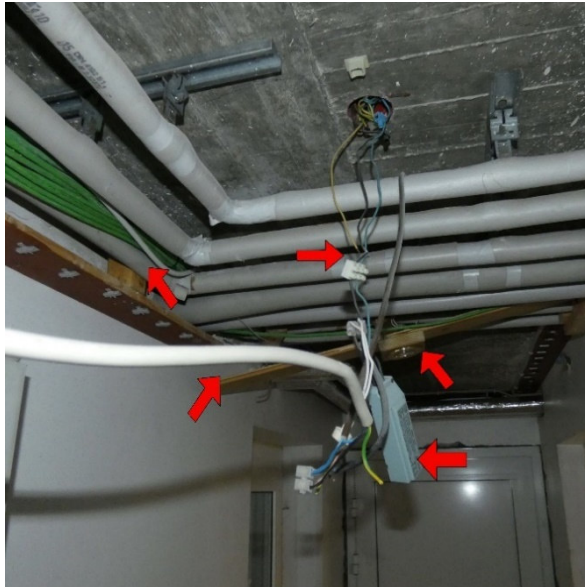
Foto 22 Heizungsraum

**NYM-Leitungen fehlerhaft verlegt , ausreichende Befestigung fehlt.  
Trafo nicht fachgerecht installiert,freihängend. Leuchte ebenfalls nicht fachgerecht montiert.**

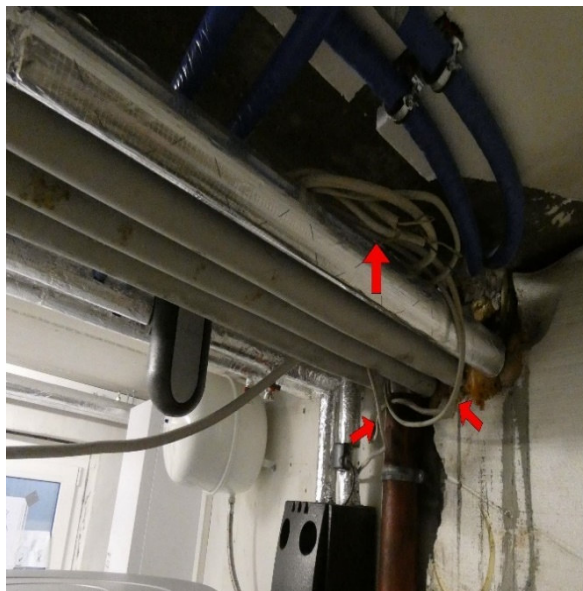
Foto 23 Heizungsraum

**NYM-Leitungen fehlerhaft verlegt , ausreichende Befestigung fehlt.**

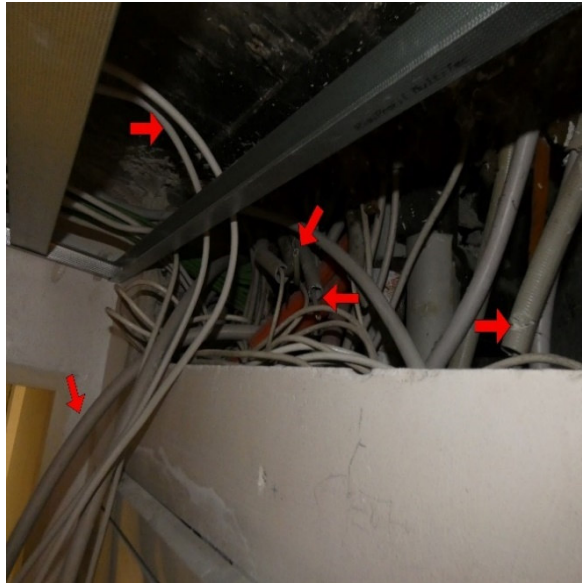
Foto 24 Keller Anschlußraum HV

**NYM-Leitungen fehlerhaft verlegt , ausreichende Befestigung fehlt.**

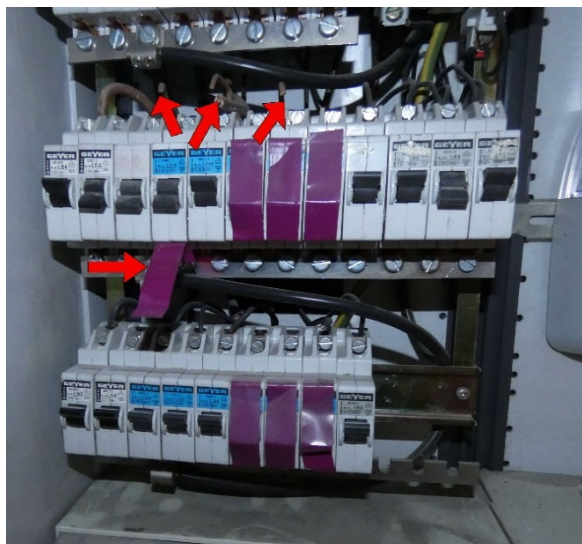
Foto 25 Keller Anschlußraum HV

**Die Installation ist die Altanlage. Der Bauherr hatte aber eine Neuinstallation im ganzen Haus bestellt. Zudem ist der Berührungsschutz innerhalb des Schutzraums unzureichend (DIN EN 50274 (VDE 0660-514)): Sammelschiene der LS-Automaten. Offen endende Leitungen in der Verteilung müssen mit geeigneten Endabschlüssen versehen oder auf Reserveklemmen aufgeklemt werden. LS Automaten abgeklebt nicht erlaubt.**

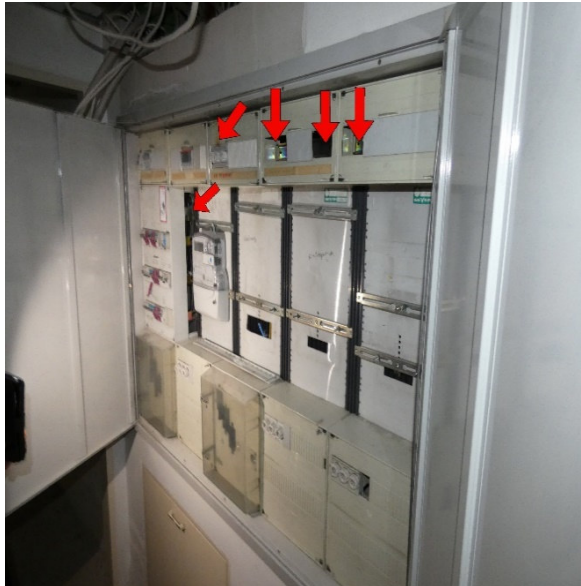
Foto 26 Keller Anschlußraum HV

**Berührungsschutz ( Abdeckstreifen) fehlt. (DIN EN 50274 VDE 0660-514:2002-11)**

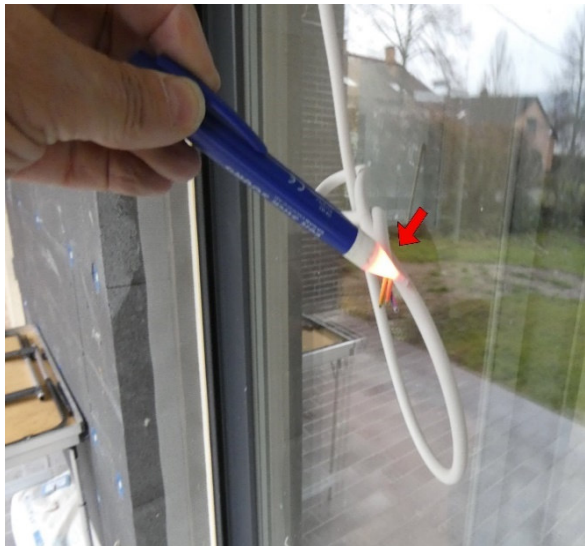
Foto 27 Terrasse

**Schwerwiegender Mangel mit Gefahr für Leib und Leben ,Spannung auf der Leitung im Aussenbereich. Berührungsschutz (fachgerechte Klemme) fehlt.**

Bei dem Ortstermin und der Begutachtung der Anlage wurden viele Mängel festgestellt. Als großen Mangel muss man die Leitungsverlegung und das Nichtbeachten des Berührungsschutzes hervorheben. Auch die NYM Leitungen auf der Terrasse die unter Spannung stehen sind als schwerwiegender Mangel mit Gefahr für Leib und Leben einzustufen. Es wird dringend empfohlen die Leitungsverlegung zu überprüfen und nach den geltenden Normen und Vorschriften sowie den anerkannten Regeln der Technik zu installieren. In den Verteilungen wurden keine Befestigungsadapter montiert um die Wago-Klemmen fest zu fixieren. Es muss für die Befestigung der Wago-Klemmen in den Verteilungen die dafür vorgesehenen Befestigungen des Herstellers benutzt und montiert werden.

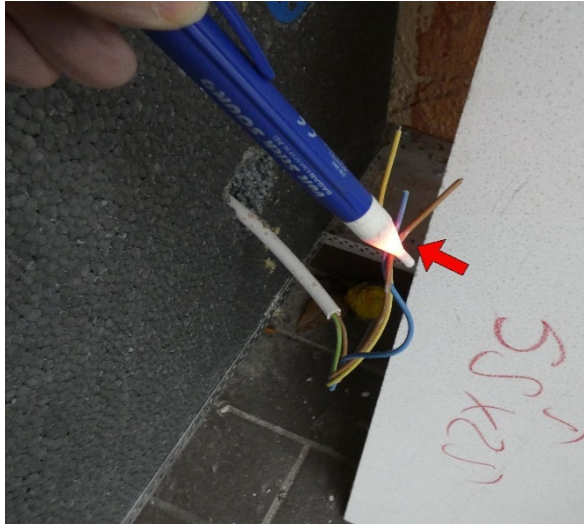
Foto 28 Terrasse

**Schwerwiegender Mangel mit Gefahr für Leib und Leben ,Spannung auf der Leitung im Aussenbereich. Berührungsschutz (fachgerechte Klemme) fehlt.**

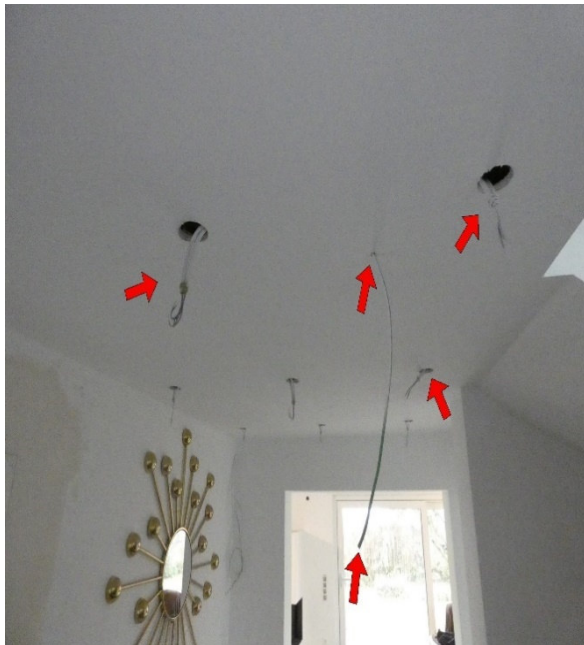
Foto 29 Treppenhaus

**Der Berührungsschutz (fachgerechte Klemme) fehlen.  
Entspricht nicht den Vorschriften und Stand der Technik.**

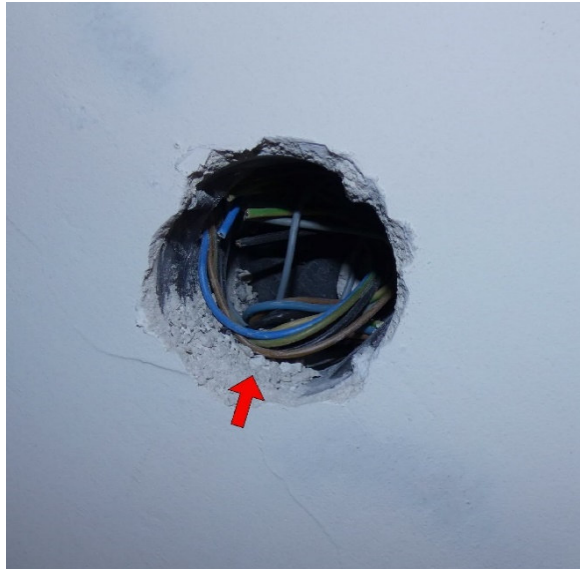
Foto 30 Treppenhaus

**Bei der Gerätedose UP fehlt der Berührungsschutz (Dosenklemmen) .**
